No.		1/2
N°	AL-2001-02	
Date	2001-04-30

SERVICE DIFFICULTY ALERT

MCDONNELL DOUGLAS (HUGHES) 369D/E MAIN ROTOR BLADE CRACKS

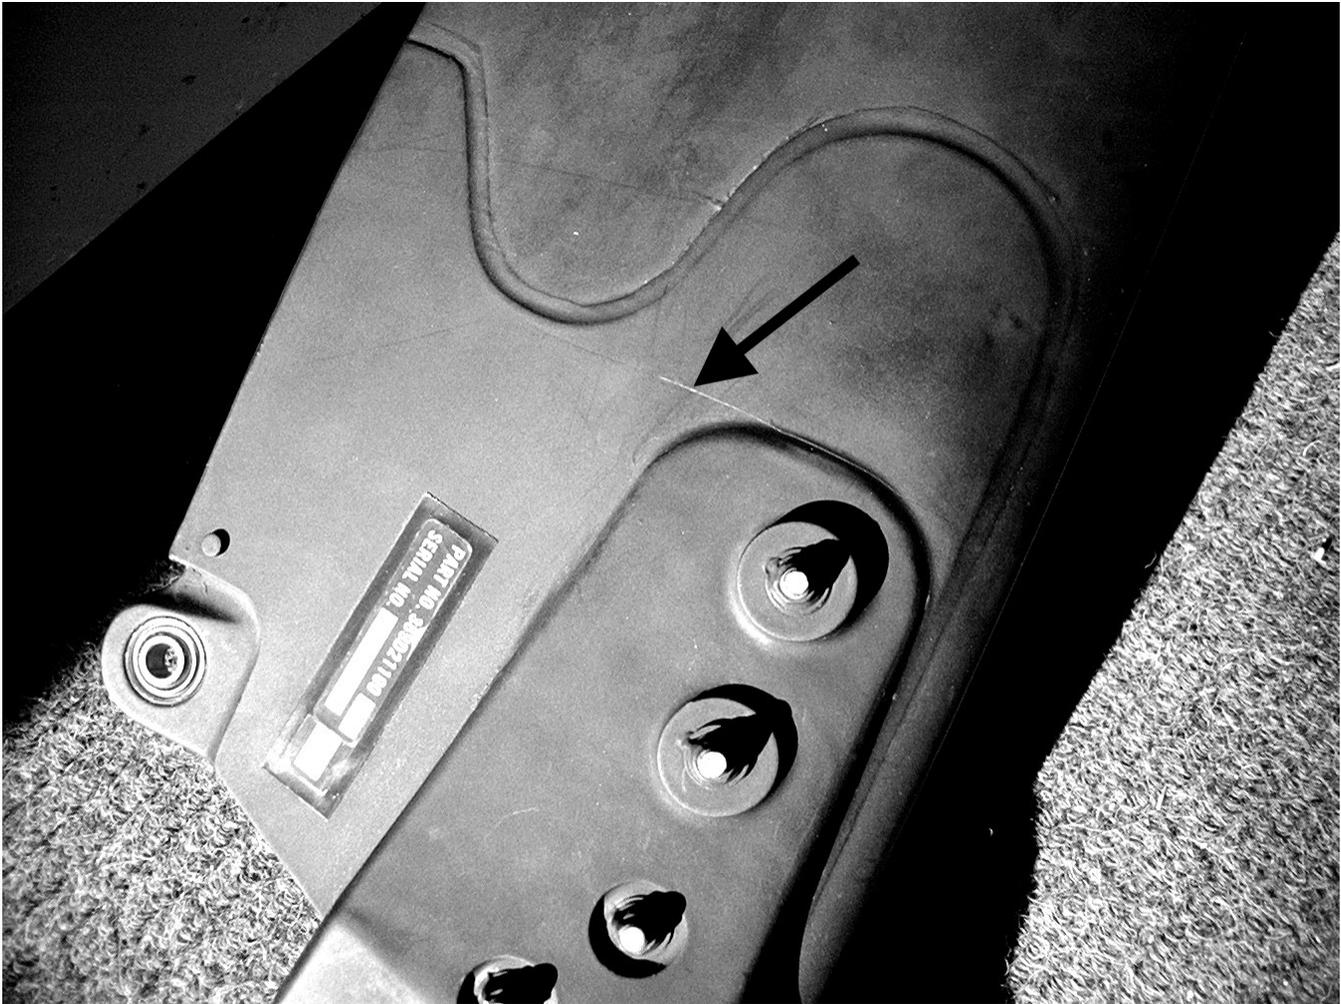
During installation of the main rotor blades following scheduled mast replacement, chordwise cracks were found on the underside doubler at the outboard end of the blade root fitting. The cracks had penetrated completely through the doubler, apparently during the 87 hours since the previous 100-hour inspection. Time since new (TSN) was 1,869 hours.

A precautionary inspection was carried out on a sister ship operated by the same company. Smaller cracks were found in the same area on all five main rotor blades, which had a TSN of 1637 hours. All ten of the subject blades also exhibited paint cracking or separation of the squeeze-out adhesive bond at the outboard end of the attachment fitting. The P/N 369D21100-523 blades have an airworthiness life limitation of 3,530 hours.

**MAIN ROTOR BLADE WITH VISIBLE CRACK LINE
CRIQUE VISIBLE DANS UNE PALE DU ROTOR PRINCIPAL**

The ten blades have been returned to the manufacturer for investigation, and Transport Canada has contacted the FAA to address the apparent lack of inspection criteria, both in the maintenance manual and FAA ADs with respect to the -523 blade. In the interim, Transport Canada strongly recommends that operators of 369D and 369E helicopters pay particular attention for cracks on the underside doubler area of the main rotor blades during each 100-hour inspection. Owners/operators who average more than six Torque Events (TE) per hour should refer to McDonnell Douglas Helicopters Service Letter 113.
